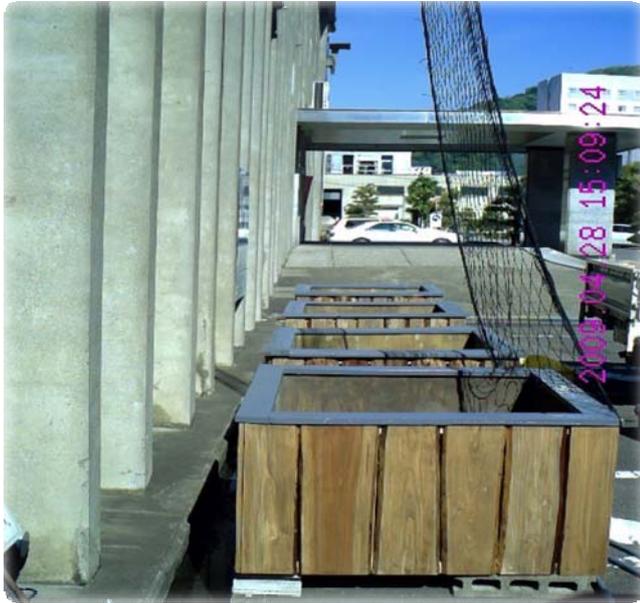
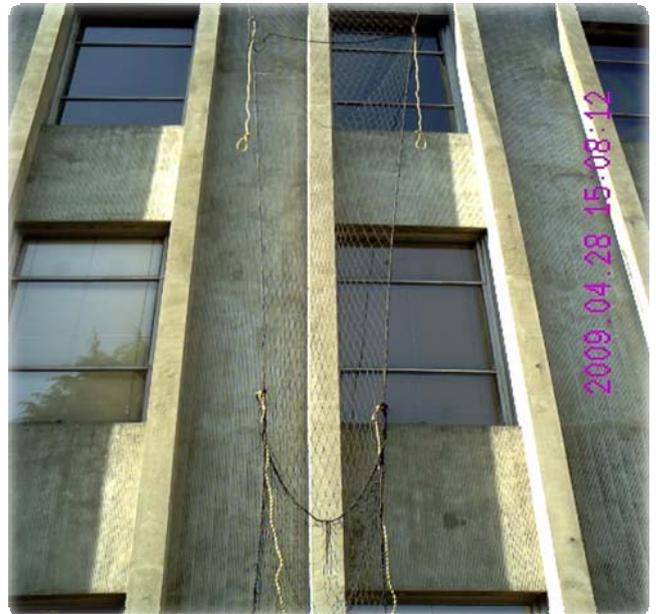
4月25日

①プランター（リサイクル木材使用）の設置

プランターサイズ：縦 86 cm × 横 86 cm × 高さ 57 cm

設置数：4基

②ネットの設置

ネットサイズ：幅 2.5m × 14m × 2枚

③自動灌水装置の設置

タイマー制御により 1日2回(6:00、18:00) 30分程度の給水

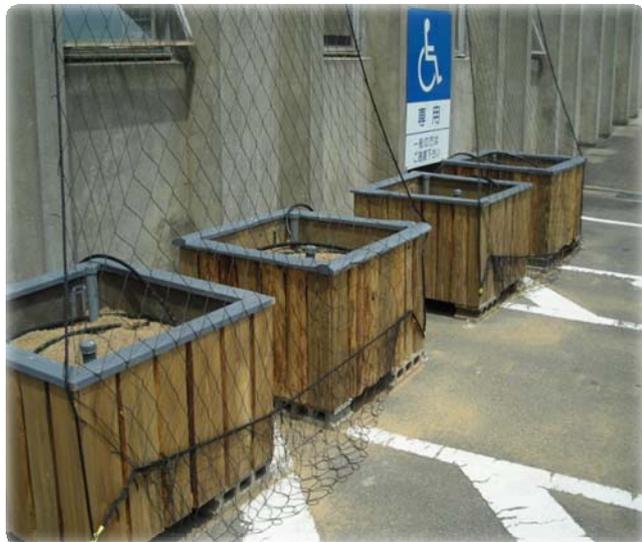
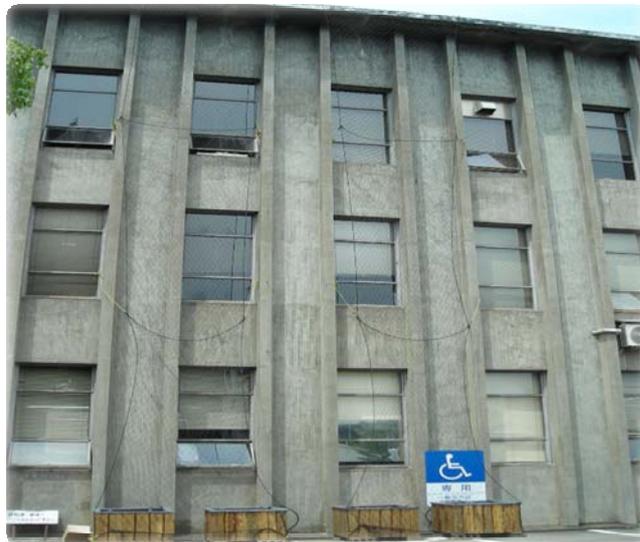
5月20日

・プランター4基へのつる性植物苗植え

① ケープタウンブルー（あさがお）：4ポット/基

② ゴーヤ：4ポット/基

③ へちま：6ポット/基

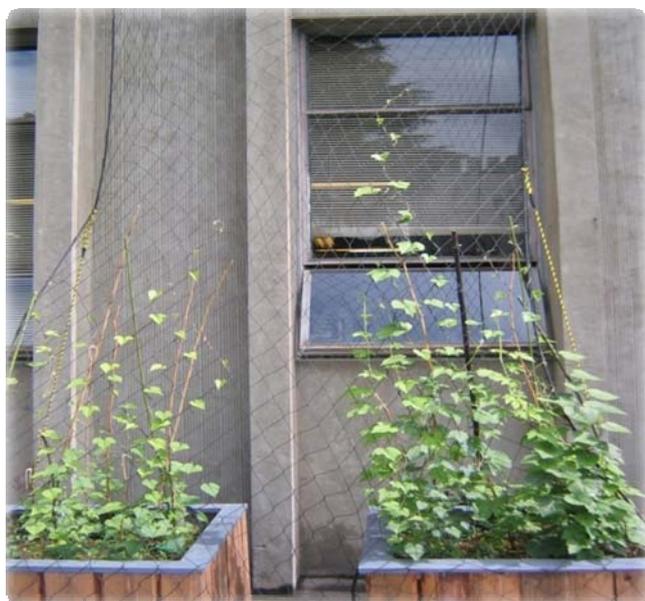
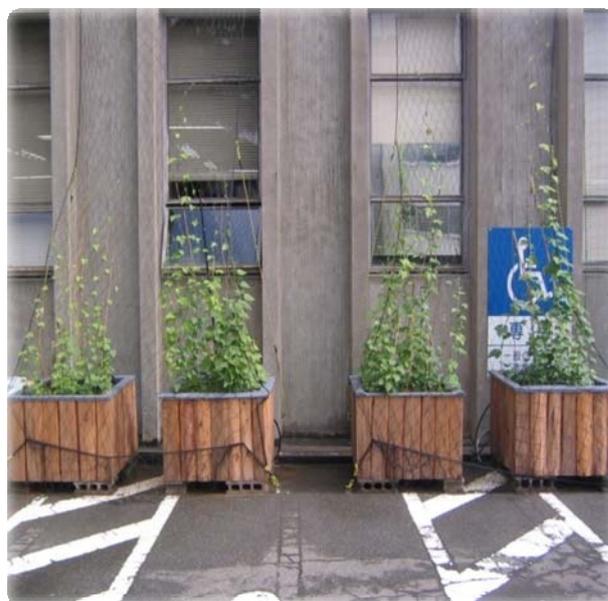
6月30日

① 温度ロガー計測器の設置（庁舎内、外 計4ヶ所）

[設置場所]

- ・ 庁舎内：2F 行政管理課室内3ヶ所
 1. グリーカーテン通過予定窓内側
 2. グリーカーテン未設置窓内側
 3. 室内計測（室内廊下側柱）
- ・ 庁舎外：グリーカーテン用ネットに固定（地面より高さ1.8m）

- ・ つるが1Fの窓中間まで伸びてきた。
- ・ 当日の外気最高気温：31℃

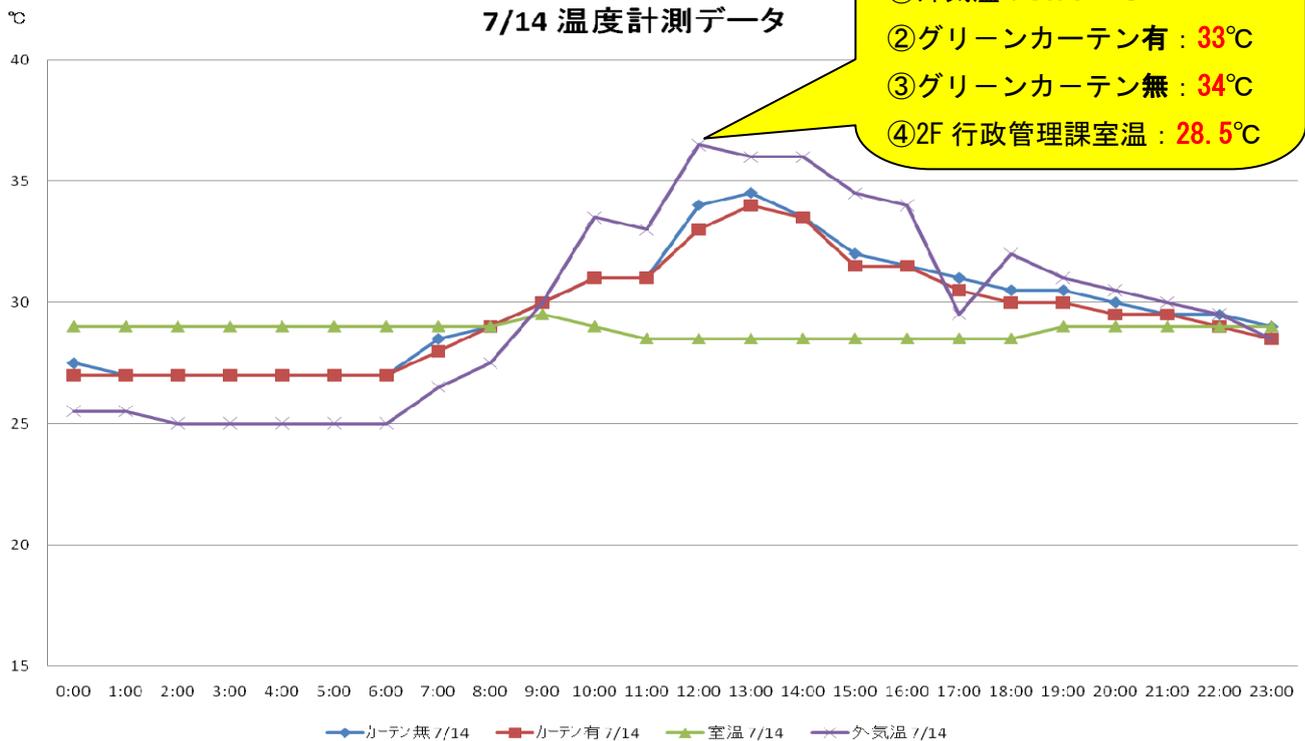
7/14 温度計測データ

外気温ピーク時の各温度

- ①外気温：36.5℃
- ②グリーンカーテン有：33℃
- ③グリーンカーテン無：34℃
- ④2F 行政管理課室温：28.5℃

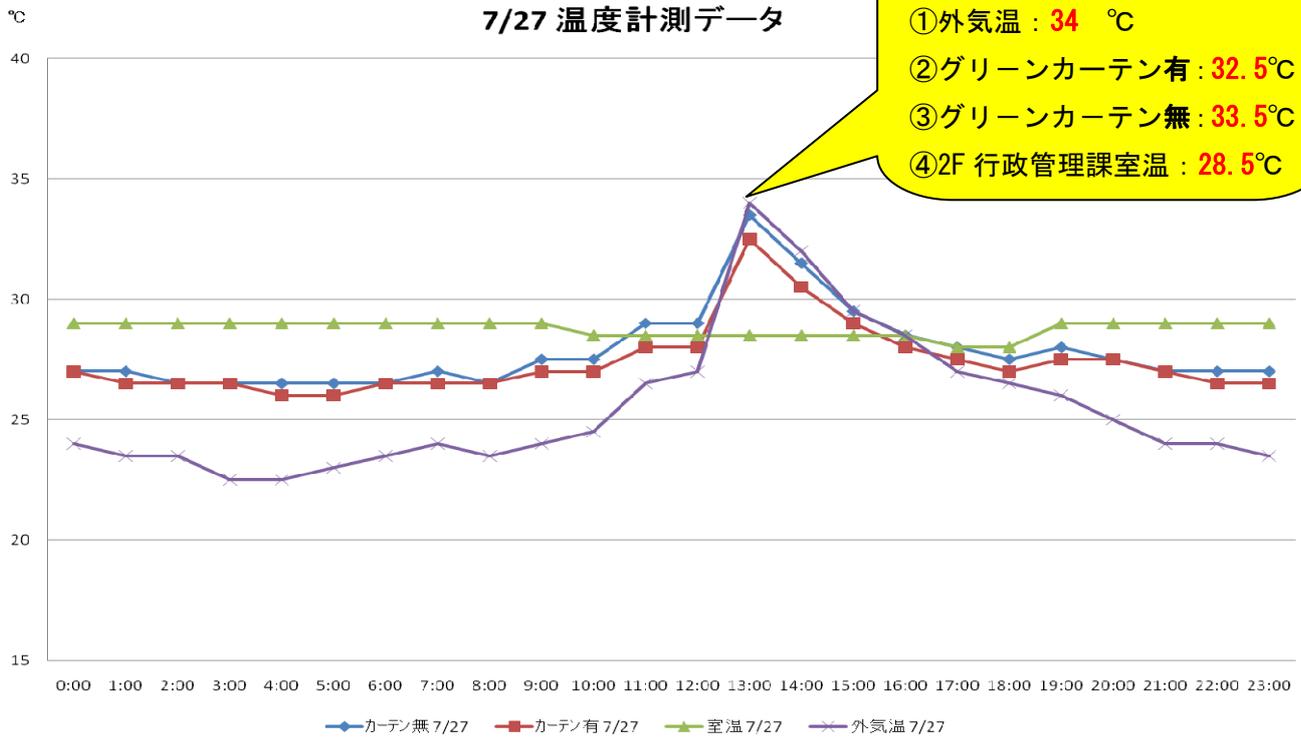
7/27 温度計測データ

外気温ピーク時の各温度

- ①外気温：34 °C
- ②グリーンカーテン有：32.5°C
- ③グリーンカーテン無：33.5°C
- ④2F 行政管理課室温：28.5°C

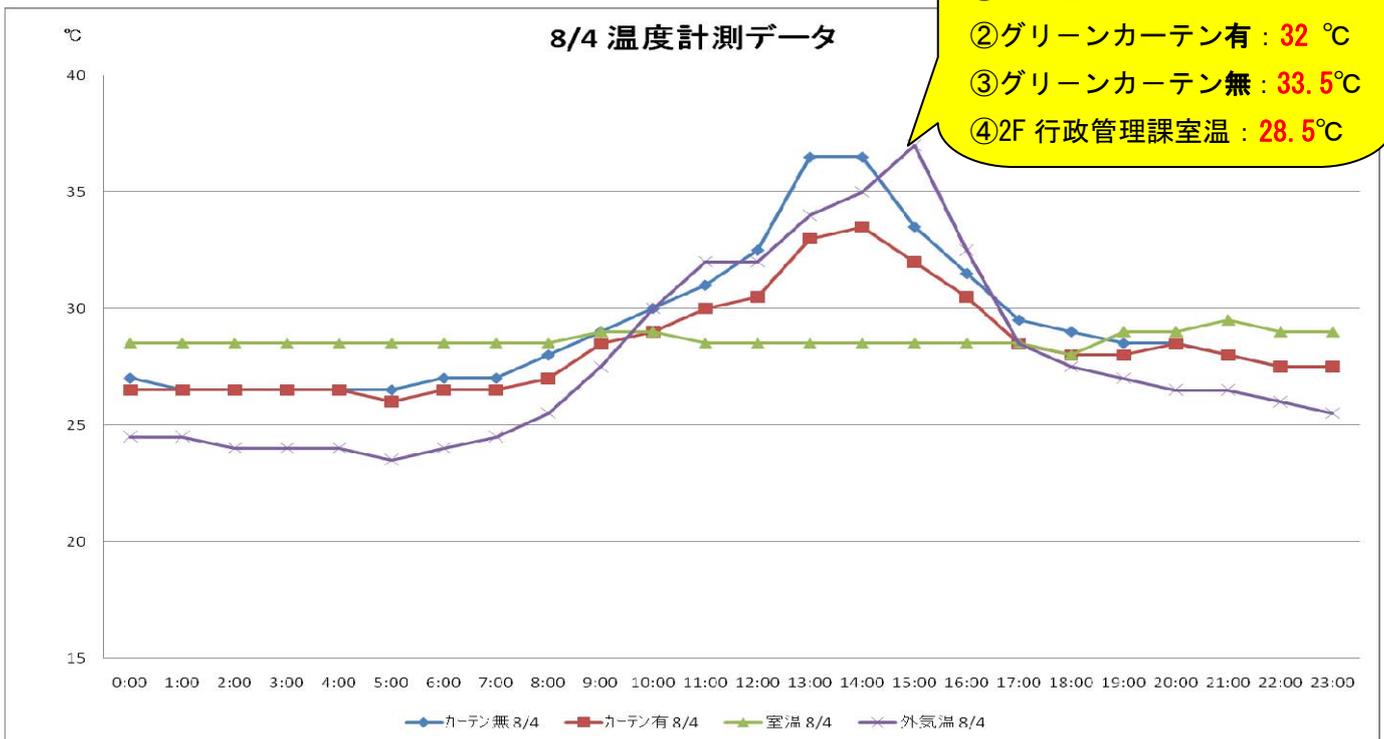
外気温ピーク時の各温度

- ①外気温：37 °C
- ②グリーンカーテン有：32 °C
- ③グリーンカーテン無：33.5°C
- ④2F 行政管理課室温：28.5°C

★グリーンカーテン有無 2F窓での温度差：1.5°C

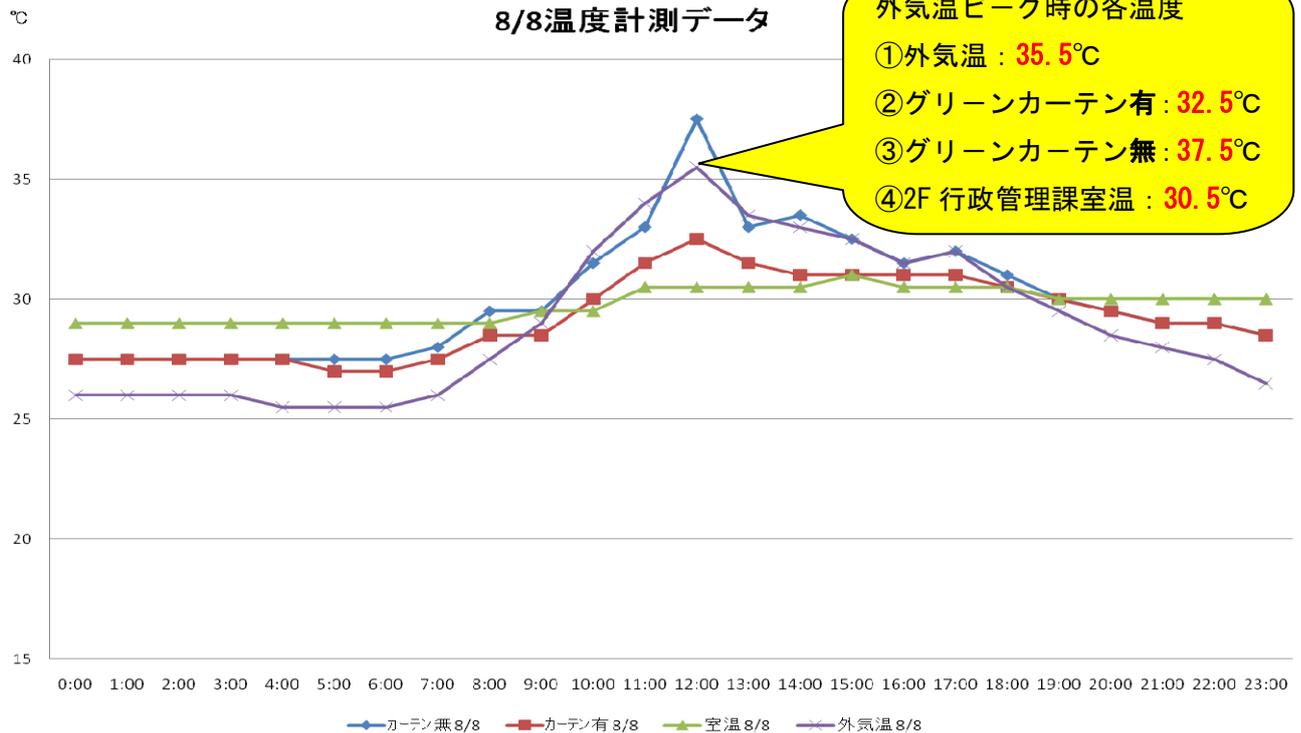
8/8温度計測データ

★グリーンカーテン有無 2F 窓での温度差 : 5°C

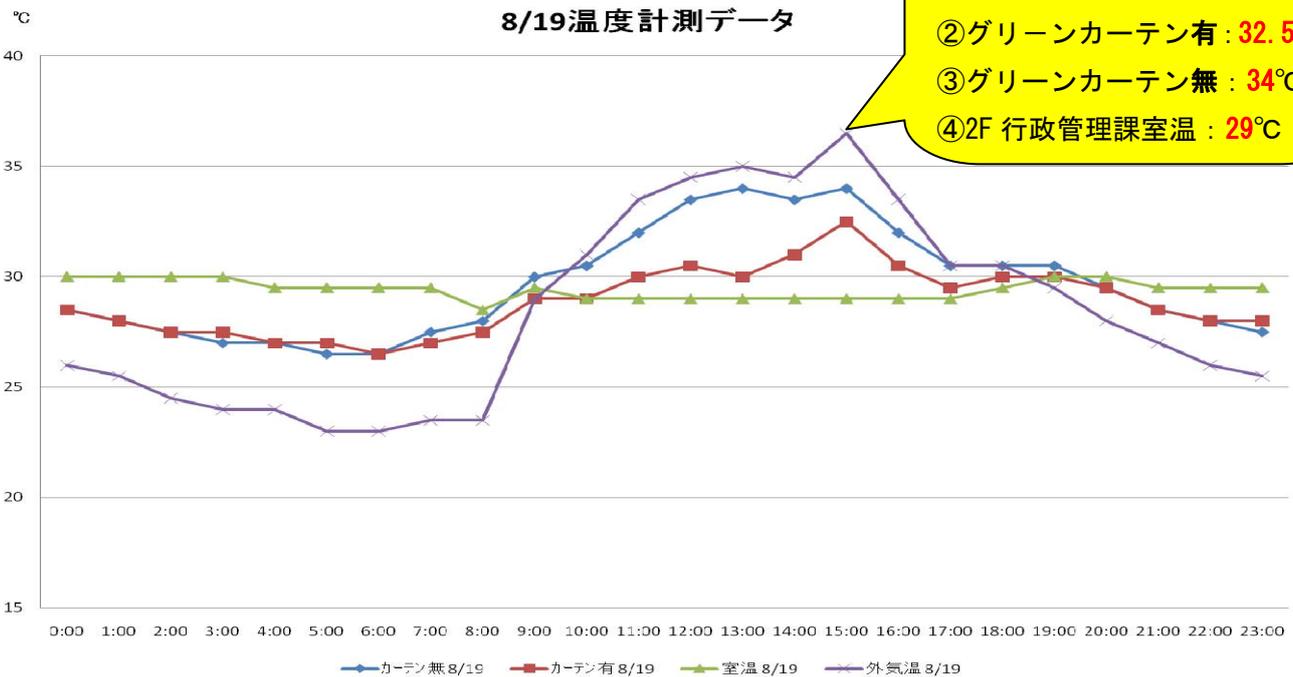
8/19温度計測データ

外気温ピーク時の各温度

- ①外気温：36.5℃
- ②グリーンカーテン有：32.5℃
- ③グリーンカーテン無：34℃
- ④2F 行政管理課室温：29℃

★グリーンカーテン有無 2F 窓での温度差：5℃

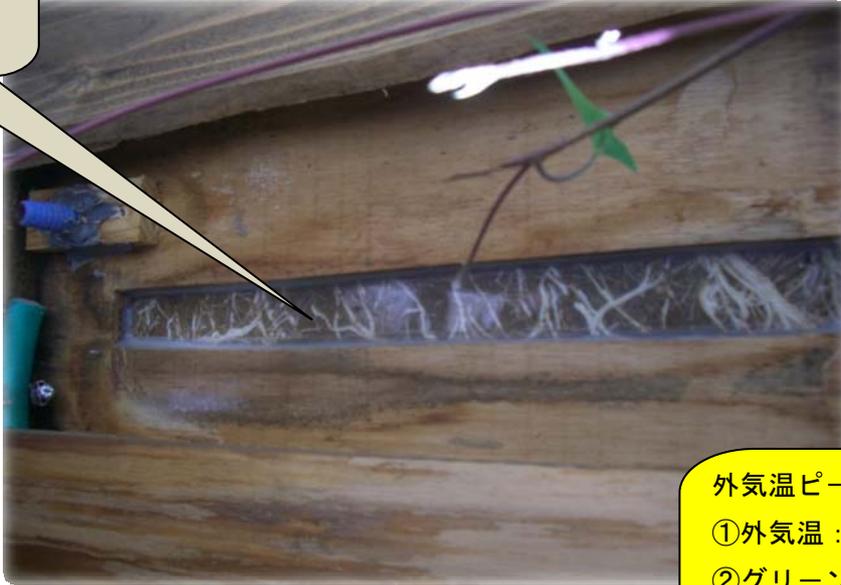
プランター
底面からの
根付き具合

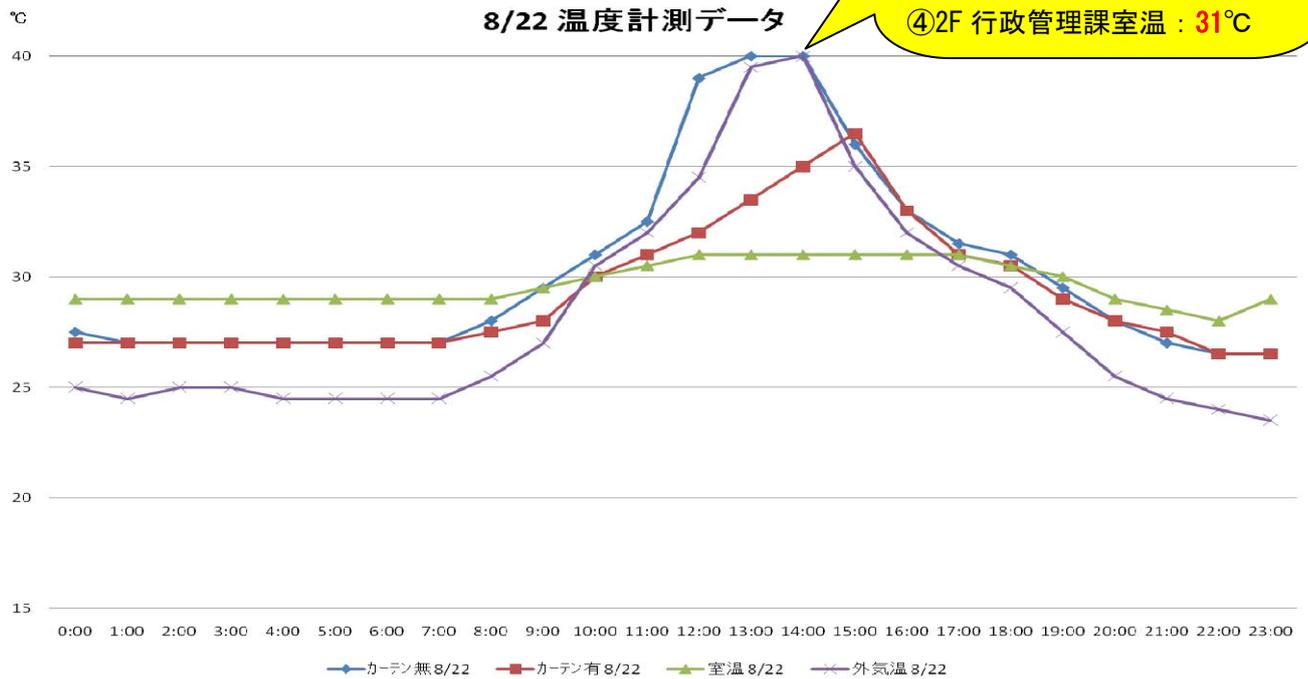
8/22 温度計測データ

外気温ピーク時の各温度

- ①外気温：40℃
- ②グリーンカーテン有：35℃
- ③グリーンカーテン無：40℃
- ④2F 行政管理課室温：31℃

★グリーンカーテン有無 2F 窓での温度差：5℃

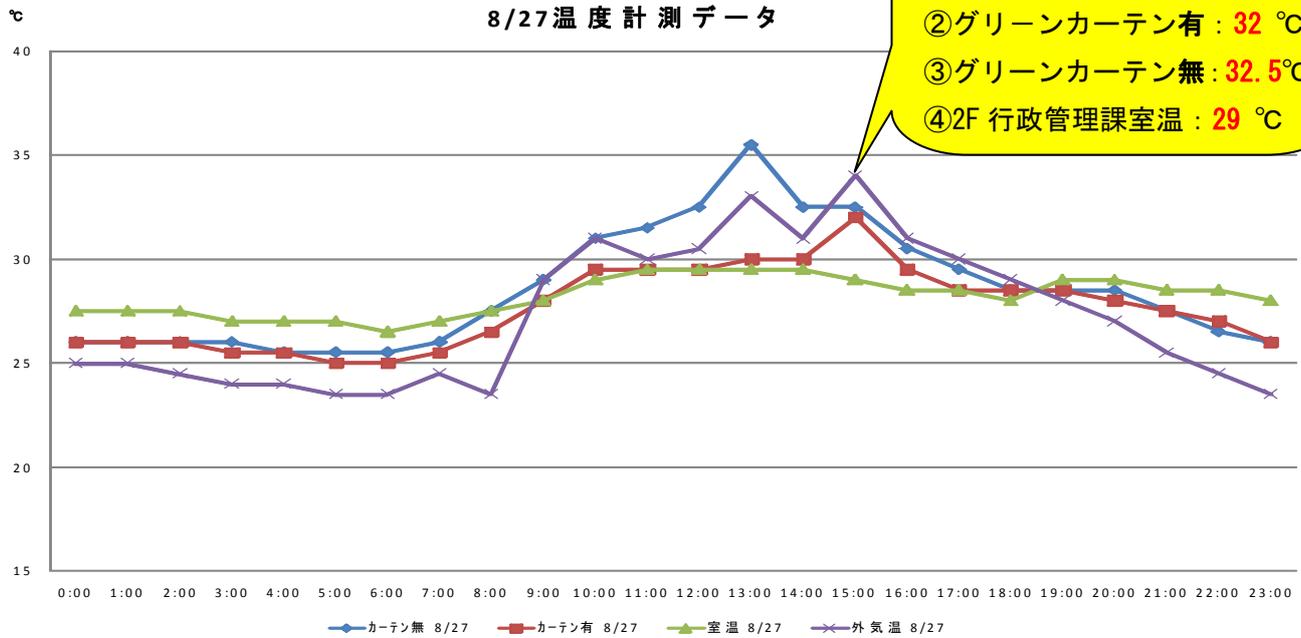
8/27温度計測データ

外気温ピーク時の各温度

- ①外気温：34℃
- ②グリーンカーテン有：32℃
- ③グリーンカーテン無：32.5℃
- ④2F 行政管理課室温：29℃

★グリーンカーテン有無 2F 窓での温度差：0.5℃
